EKSPERTİZ NO : ORN-2026-00128

Tam Ekspertiz

## EKSPERTİZ BİLGİLENDİRME SAYFASI

| Firma: | Örnek Oto Ekspertiz | Tarih: | 2026-09-05 |

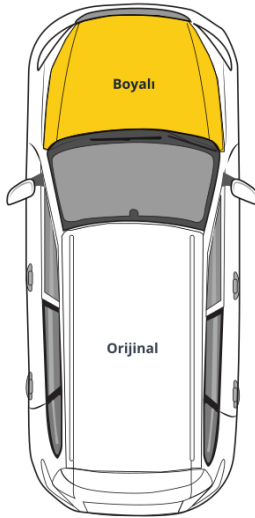
## BOYA KAPORTA DIŞ KONTROLLER

BOYALI DEĞİŞEN KAPI SAÇI DEĞİŞEN LOKAL BOYALI ORJİNAL BOYALI İŞLEMLİ DOLU GÖÇÜĞÜ  
HASARLI EZİK GÖÇÜK SÖKÜLÜP TAKILMIŞ CAM TAVAN PLASTİK PARÇA MEVCUT DEĞİL

Arka panelde hafif işlem izi mevcut; taşıyıcı bölümlerde hasar tespit edilmedi.

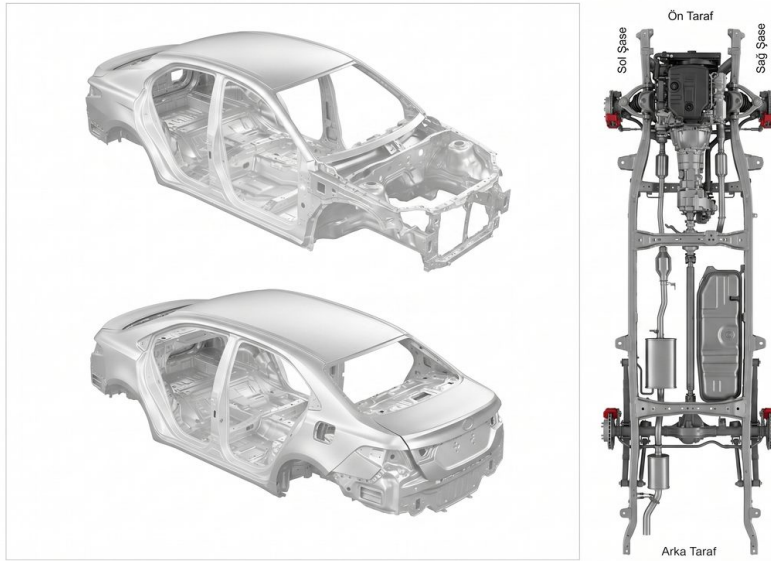
### ARAÇ DİREK & ŞAŞİ KONTROLLERİ

| Sağ Çamurluk Kilit Karşılığı | ! İşlemli | Sağ Üst Direk | Orijinal |

Şasi ve direklerde kesme, kaynak veya düzeltme izi yoktur.

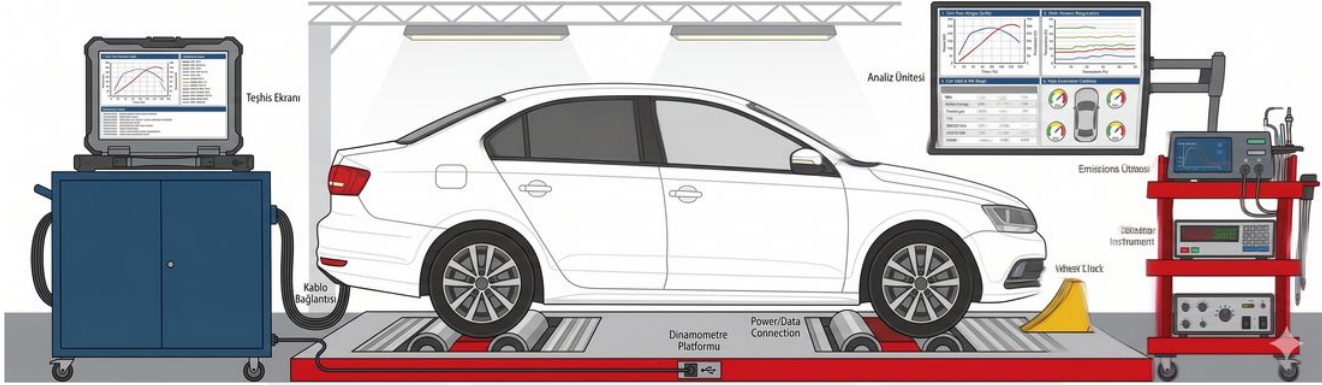
## DYNO MOTOR PERFORMANS TEST SONUCU

%94

| Aracın Motor Gücü (KW) | 105 |
| Ölçülen Motor Gücü (KW) | 99 |
| Üretilen Anlık Performans (%) | % 94 |

Dinamometre ölçümünde motor gücü fabrika değerine yakın; turbo basıncı normal aralıkta.
